OGGETTO: Sacro Monte di Varallo (VC) - "SACRO MONTE DI VARALLO: CAPPELLE XII E XIX - PROGETTO DI RESTAURO DEGLI ELEMENTI ARCHITETTONICI E DI RECUPERO E VALORIZZAZIONE DELL'INTORNO" – PSR 2014-2020 GAL TERRE DEL SESIA.

## RELAZIONE FINALE DELL'INTERVENTO

**Relazione di fine lavori relativa agli interventi di rifacimento della struttura di copertura in legno della Cappella XII & XIX presso il Sacro Monte di VARALLO (VC)**

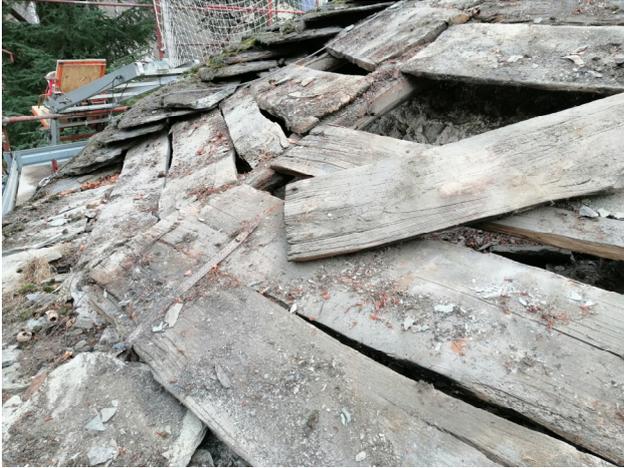
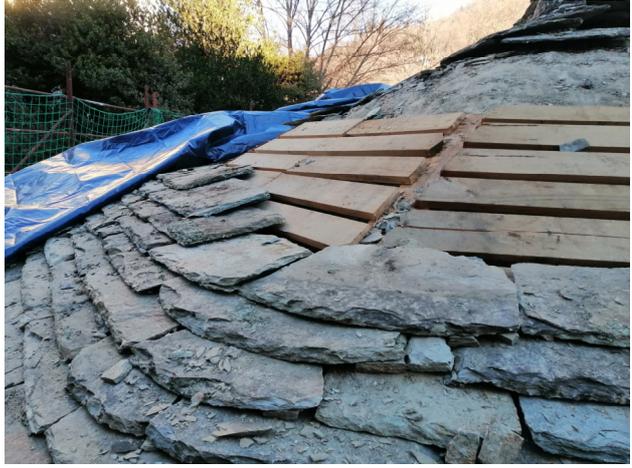
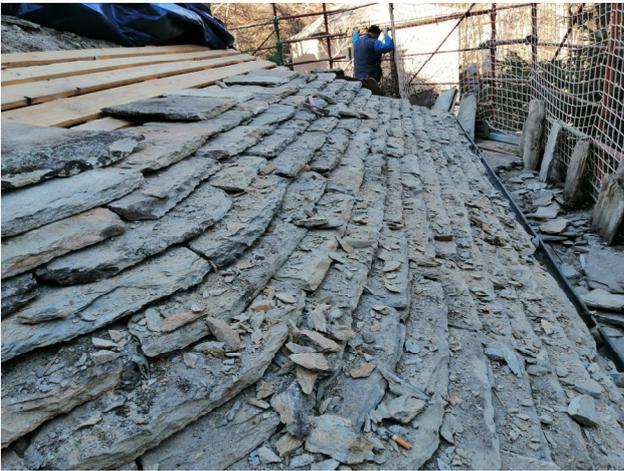
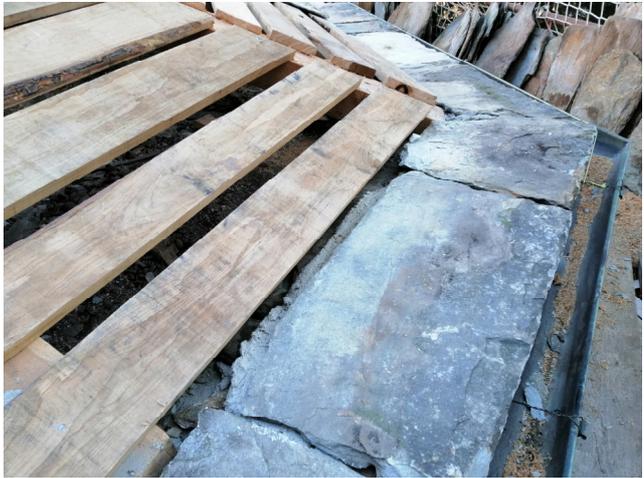
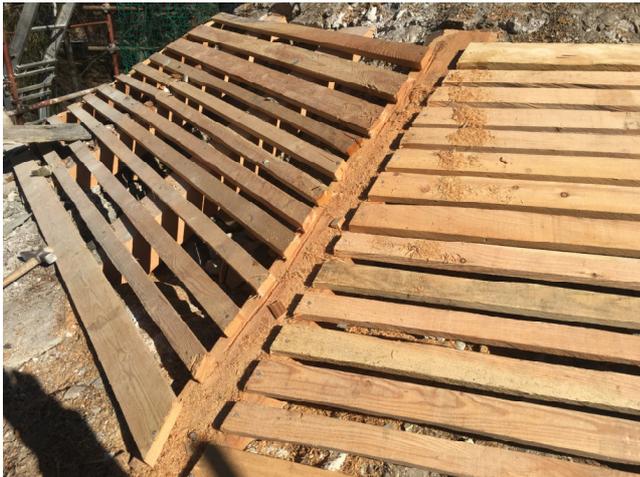
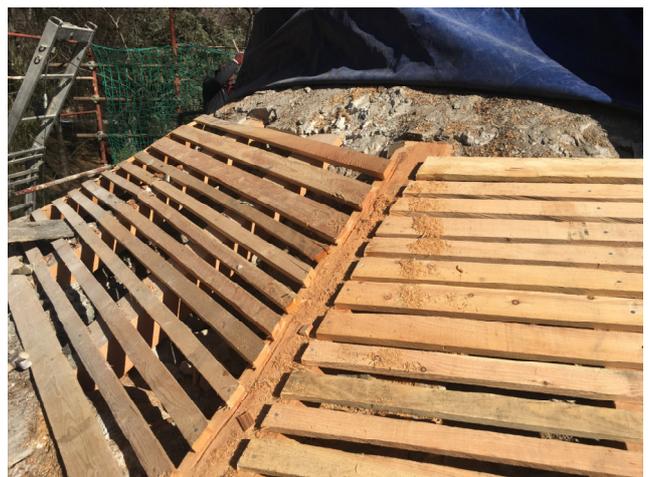
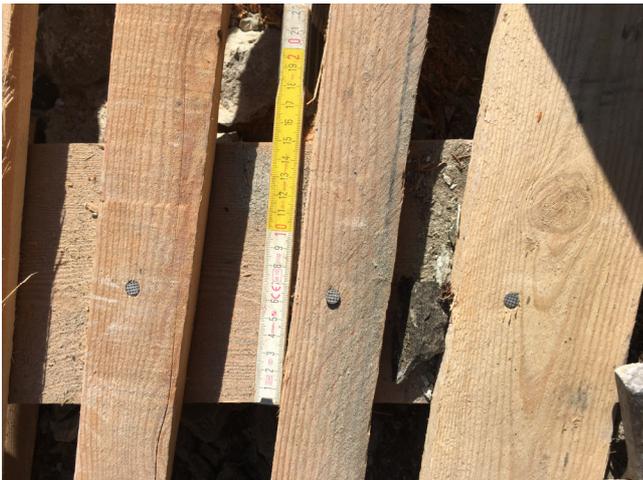
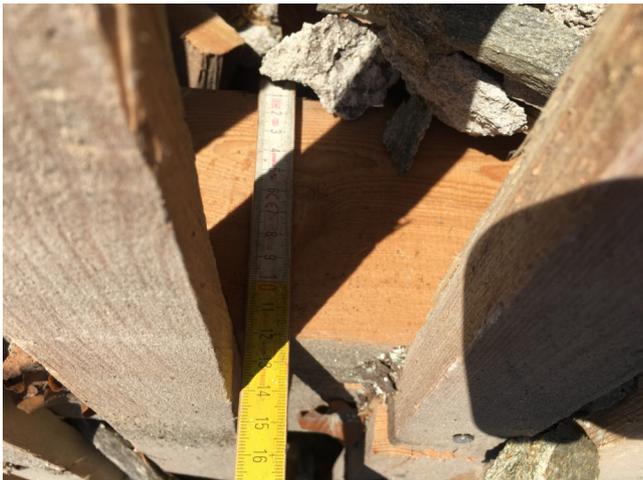
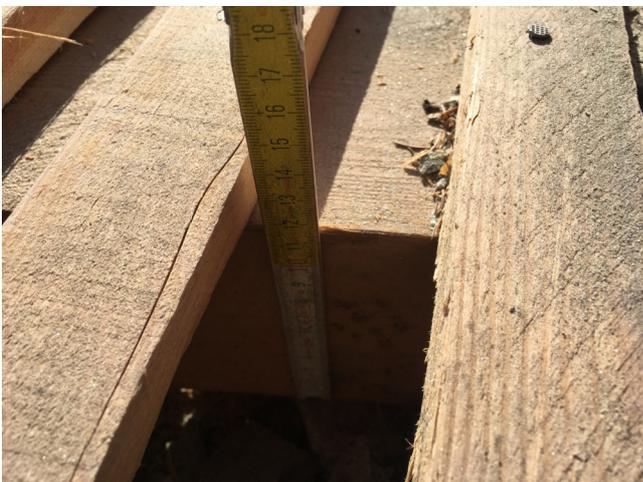
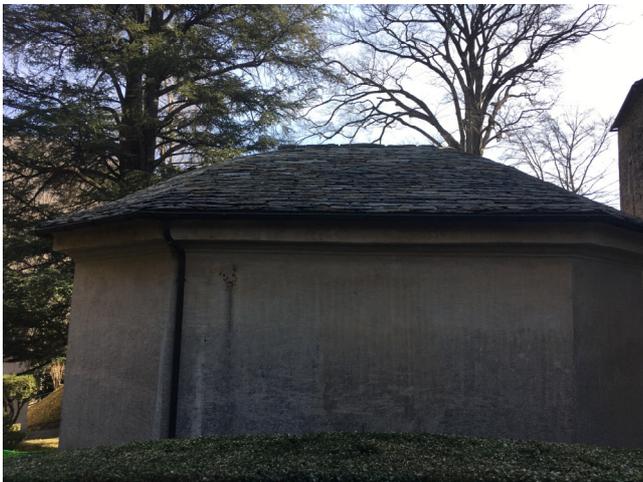
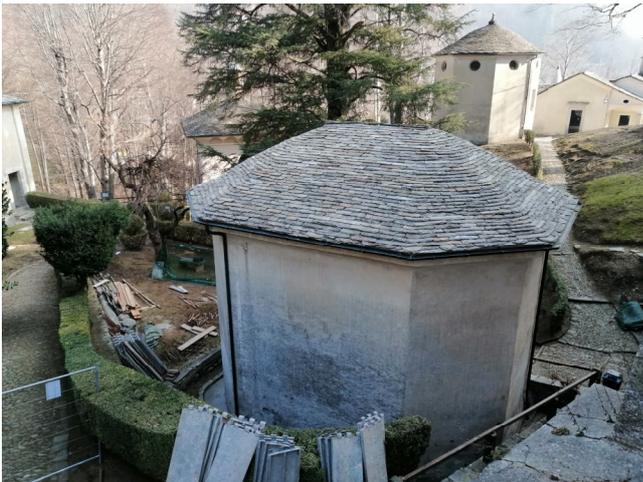
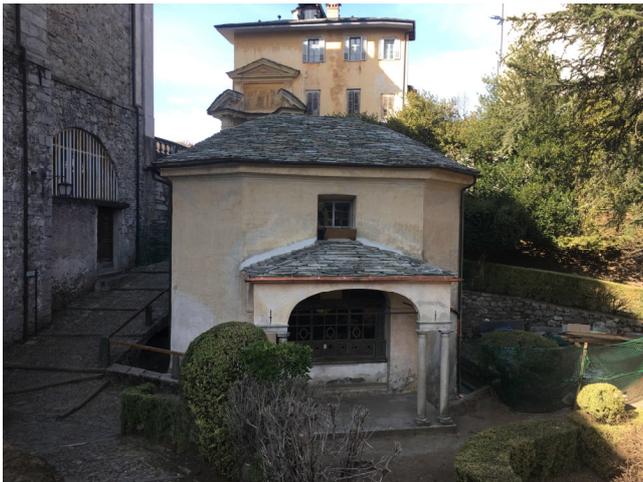
**Documentazione fotografica eseguita durante le fasi di smantellamento & di ricostruzione**

Si rileva che, durante le lavorazioni della cappella XIX, a seguito dello smontaggio del manto di copertura, tutto il legname esistente portato a vista è risultato fortemente degradato con evidenti fenomeni di marcescenze e di perdita di consistenza materica (cfr. documentazione fotografica).

Anche l'elemento orizzontale che fungeva da trave di colmo è risultato gravemente degradato a causa di attacchi da insetti xilofagi ed è stato anch'esso sostituito con un nuovo elemento in legno di larice.

Le strutture di supporto delle coperture esistenti NON mostravano evidenti segni di lesioni e/o quadri patologici fessurativi che potessero dar adito a lesioni strutturali, questa condizione è restata inalterata anche a seguito dei suddetti interventi.

Si è valutato di sostituire tutti gli elementi lignei della piccola e grossa orditura, travetti di sostegno al manto e travi cantonali, con nuovo legname per essenza e dimensione del tutto simile all'originale. E' stato pertanto incaricato un tecnico specializzato per la valutazione dello schema statico e per il calcolo di verifica strutturale nel rispetto di quanto previsto dal D.M. 17/01/2018 con successiva *denuncia sismica semplificata* trasmessa agli Enti preposti (cfr. *Relazione di fine lavori* a firma dell'ing. Corrado Saramuzza, in allegato).

Gli interventi eseguiti hanno interessato solamente la struttura della copertura del tetto di tipo a quattro padiglioni poggiata sui rispettivi muri perimetrali. Per procedere al completo rifacimento del tetto della cappella si è provveduto alla completa rimozione del manto di copertura in lastre lapidee, delle opere di lattoneria e delle orditure lignee di supporto del manto (piccola orditura) e costituenti l'ossatura della copertura (grossa orditura) in modo tale che le murature perimetrali sono state completamente scaricate dai carichi permanenti della copertura. Ultimata la rimozione si provveduto alla posa di nuove strutture lignee con essenze e dimensioni del tutto simili a quelle esistenti a seguito di calcolo di verifica nel rispetto di quanto previsto dal D.M. 17/01/2018 a cui ha fatto seguito relativa "Denuncia sismica". Le parti lignee sono state realizzate in legno costituite da puntoni e listellatura a sezione rettangolare sulle quali è stato successivamente posato il nuovo manto lapideo.
