SACRO MONTE DI OROPA  
Località Santuario di Oropa  
Provincia di Biella

**Rilievo architettonico  
della cappella delle Nozze di Cana  
del Sacro Monte di Oropa  
(cappella X)**

PNRR - M1C3 - Investimento2.4 - "Interventi di sicurezza sismica  
del Sacro Monte di Oropa  
Cappella delle Nozze di Cana"

| oggetto: | PIANTE, SEZIONI E PROSPETTO<br>DISSESTI E DEGRADI | data: | 16 ottobre 2023 |

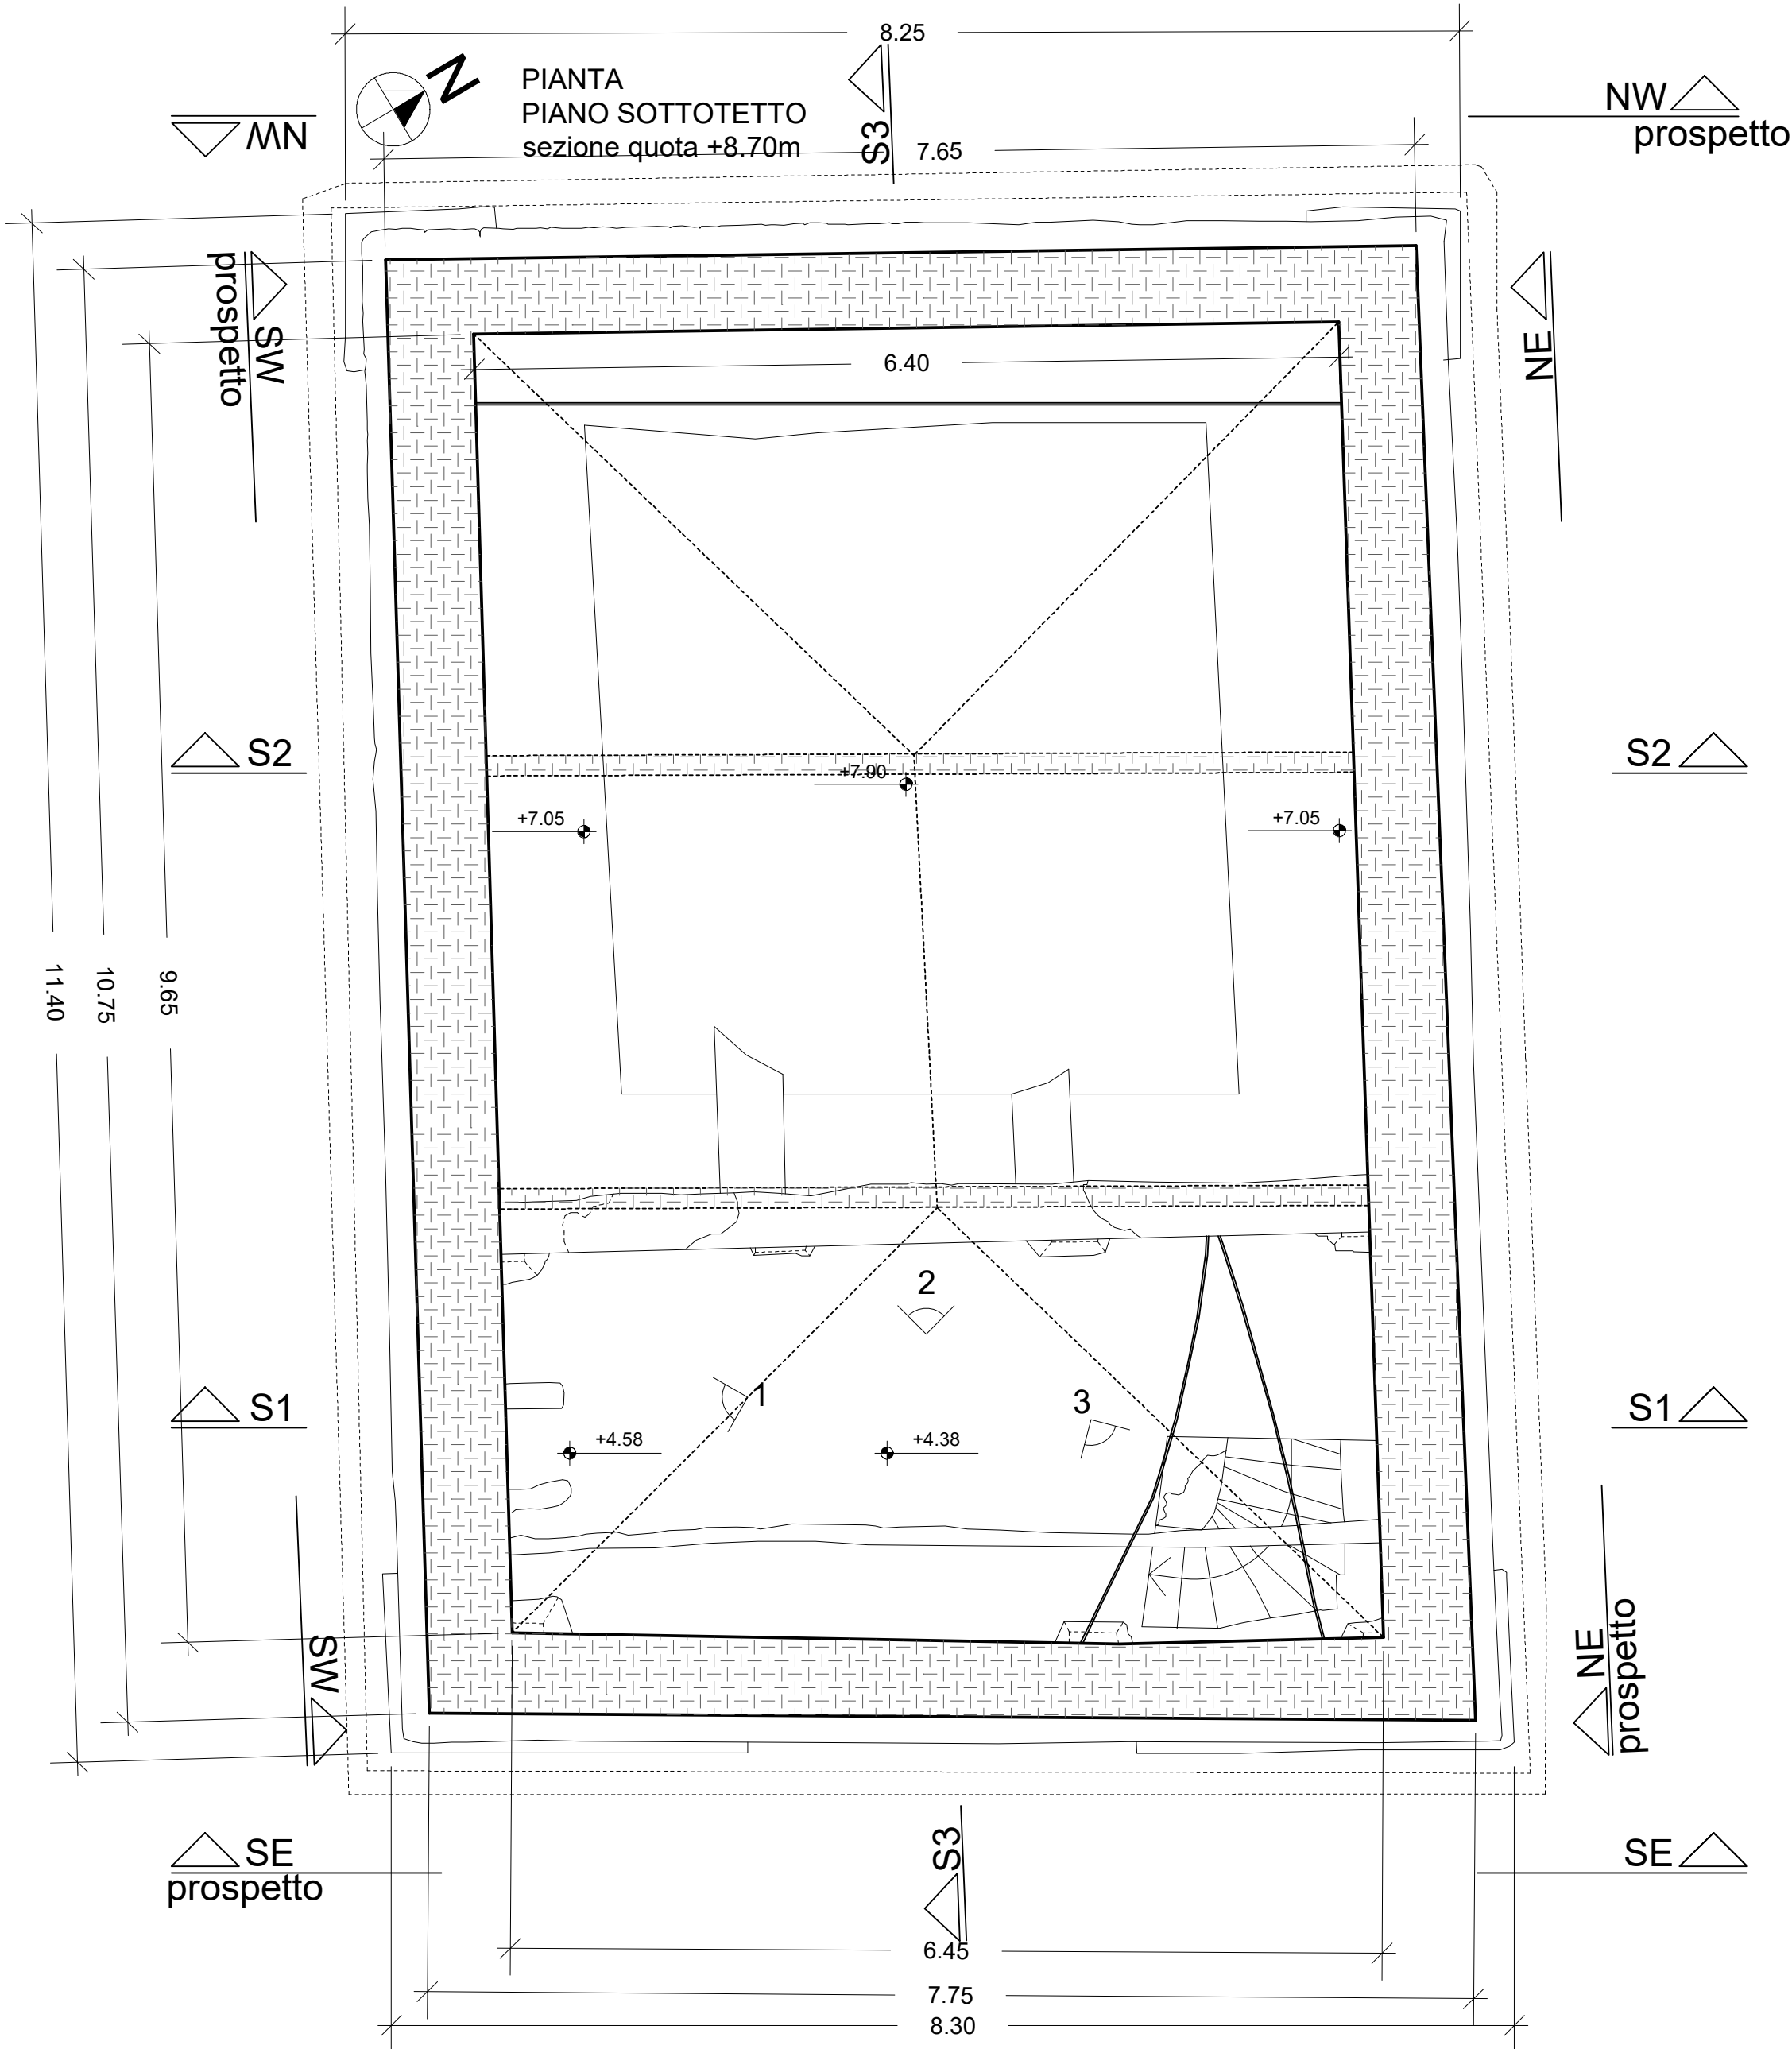
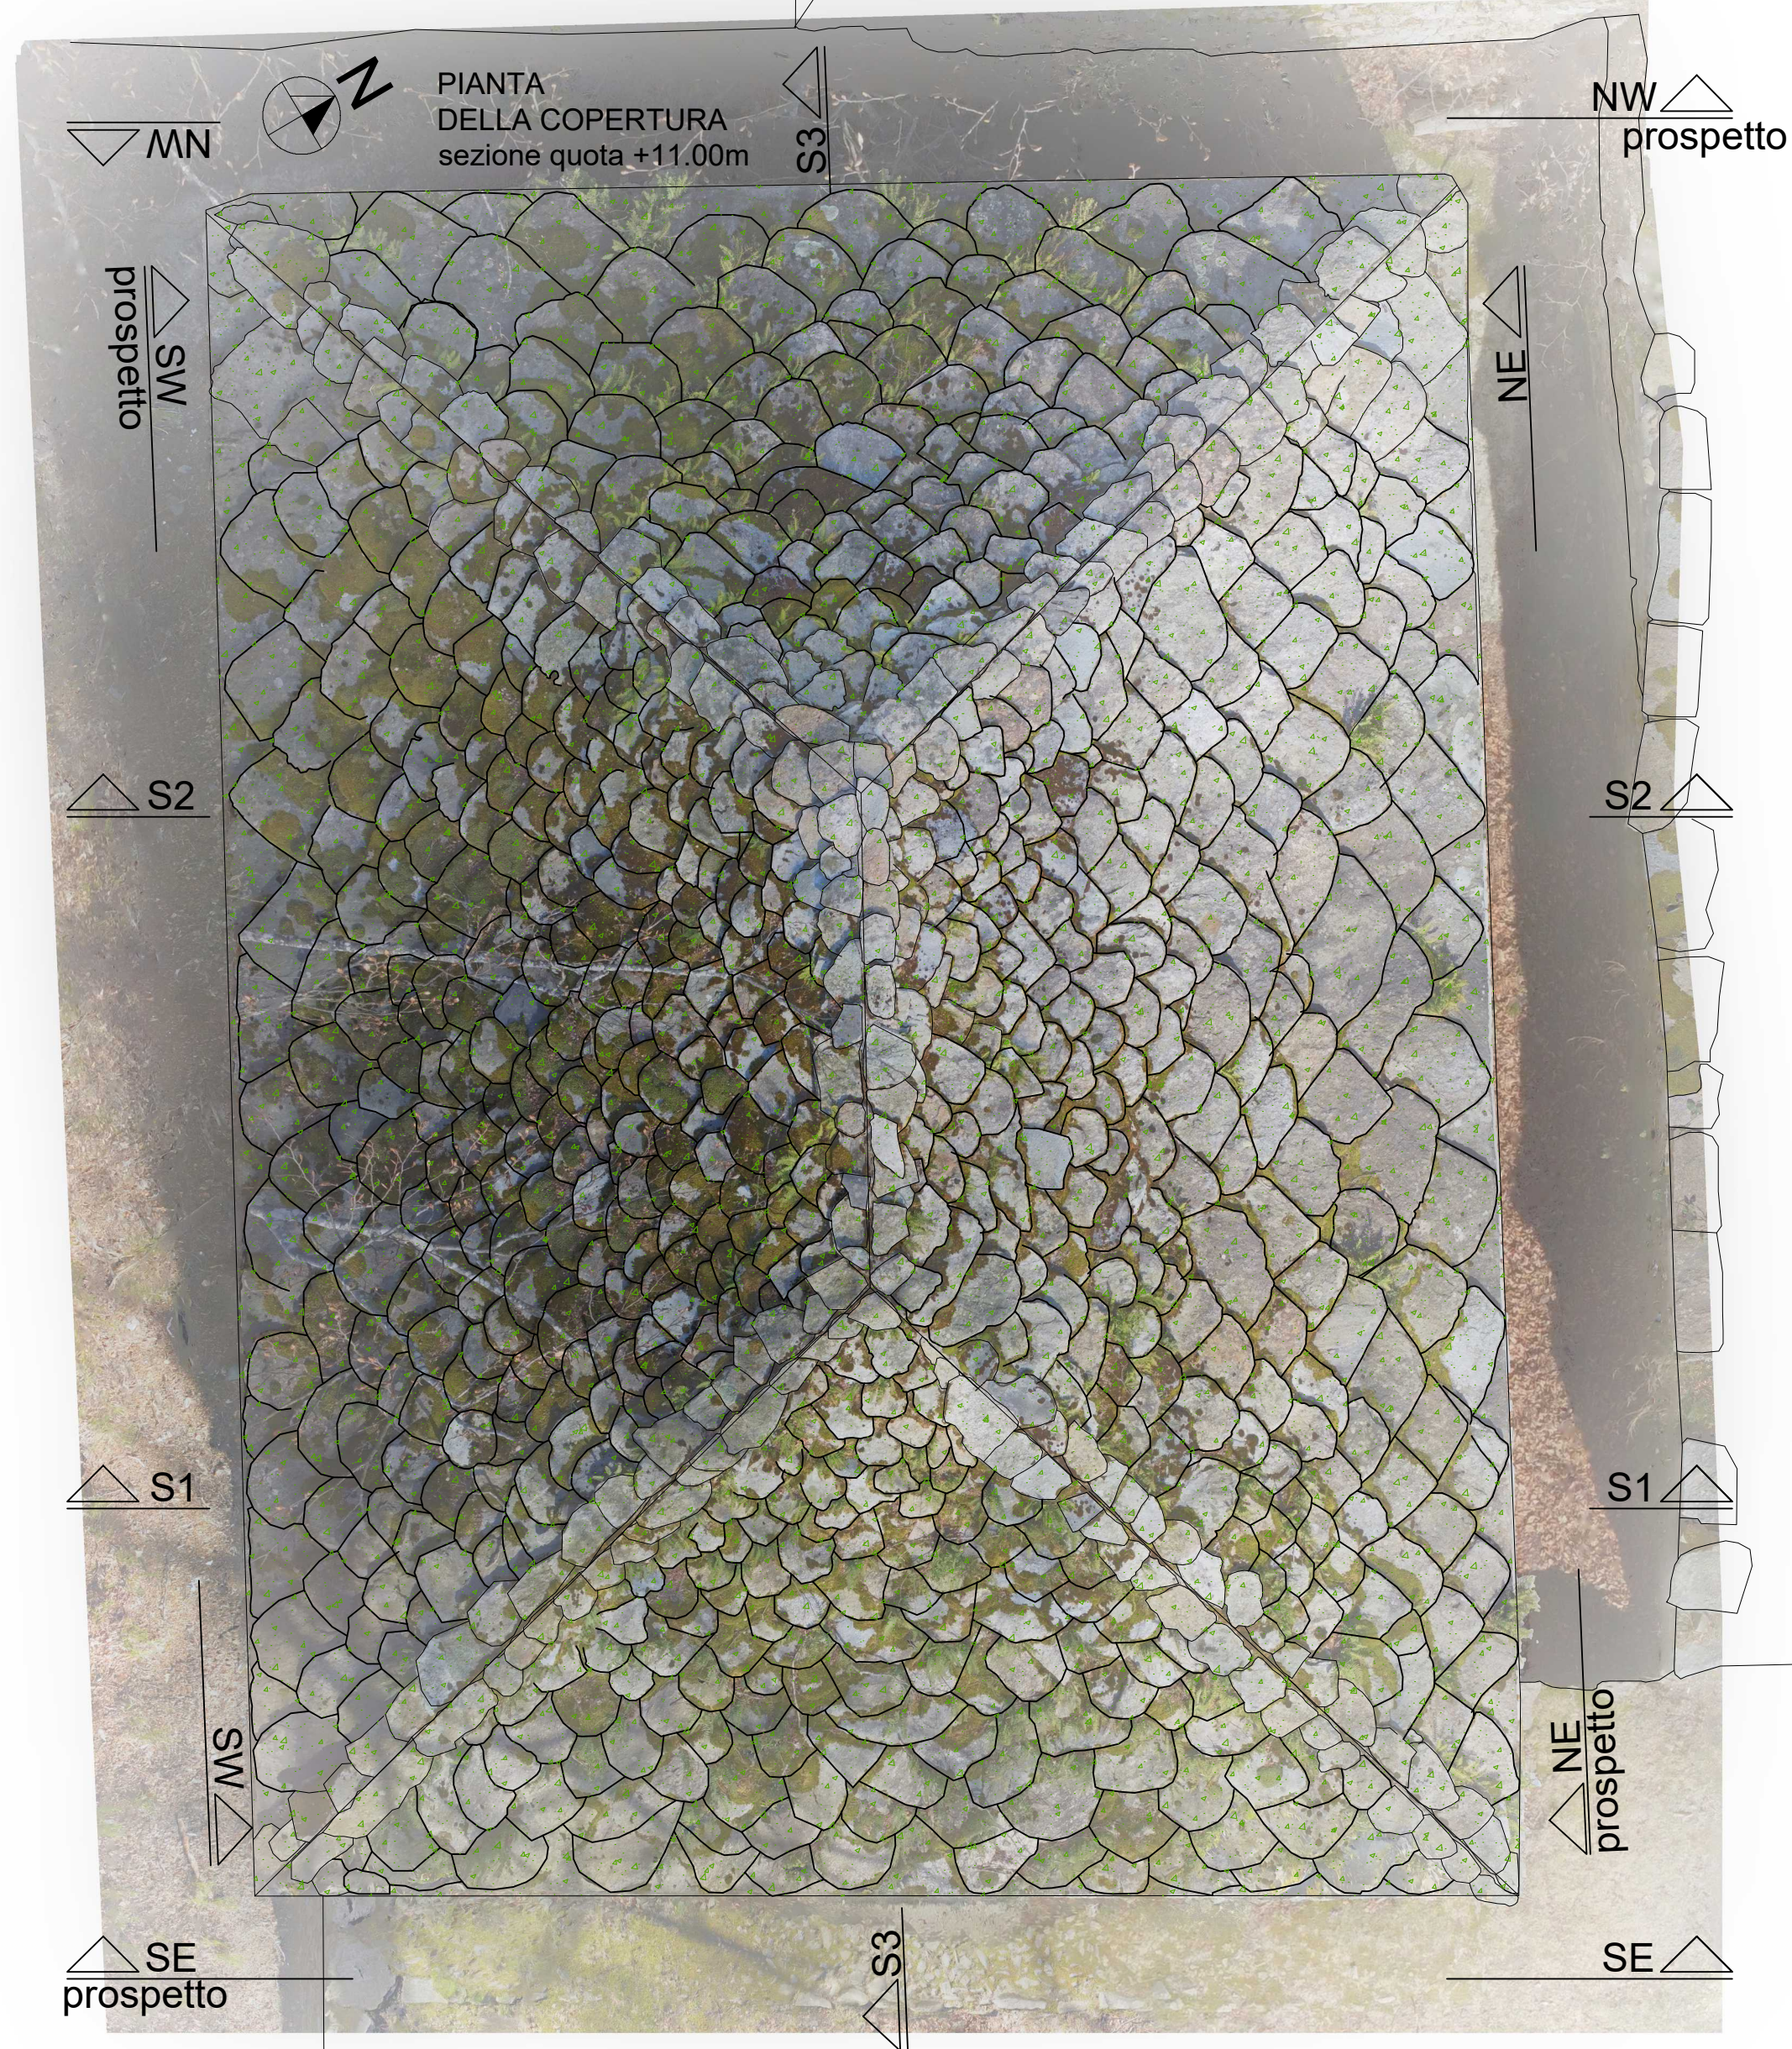
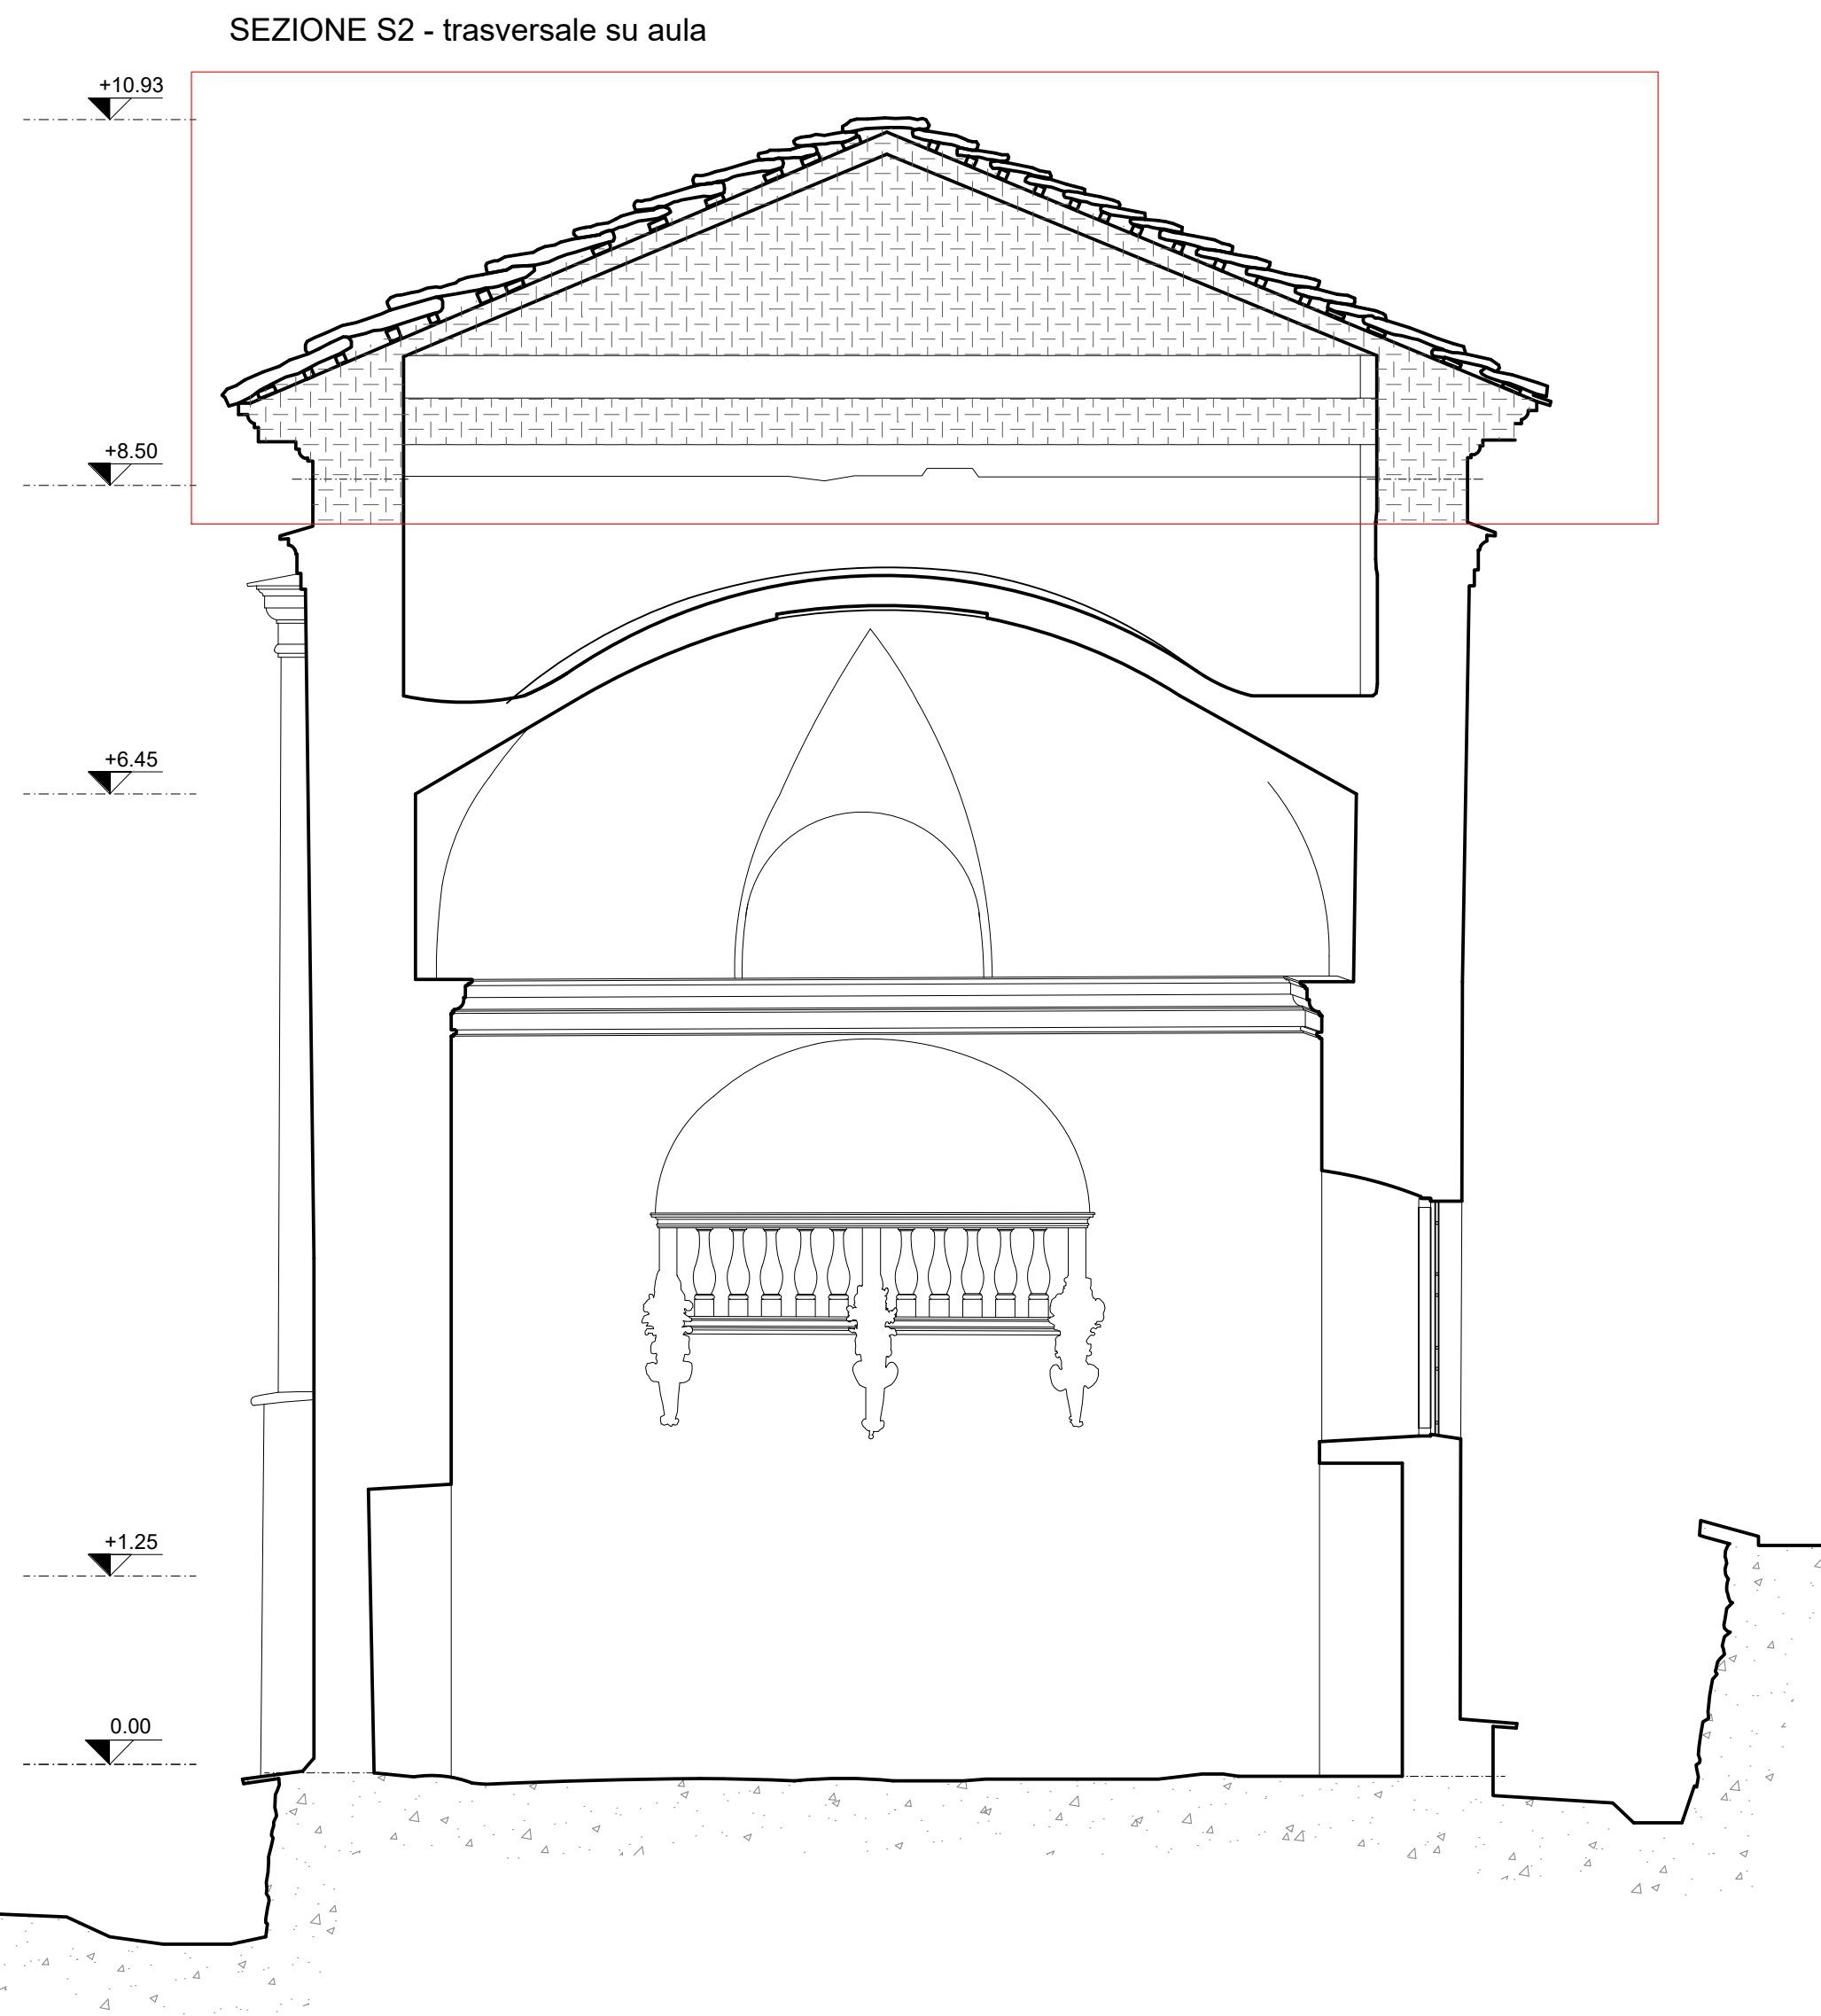
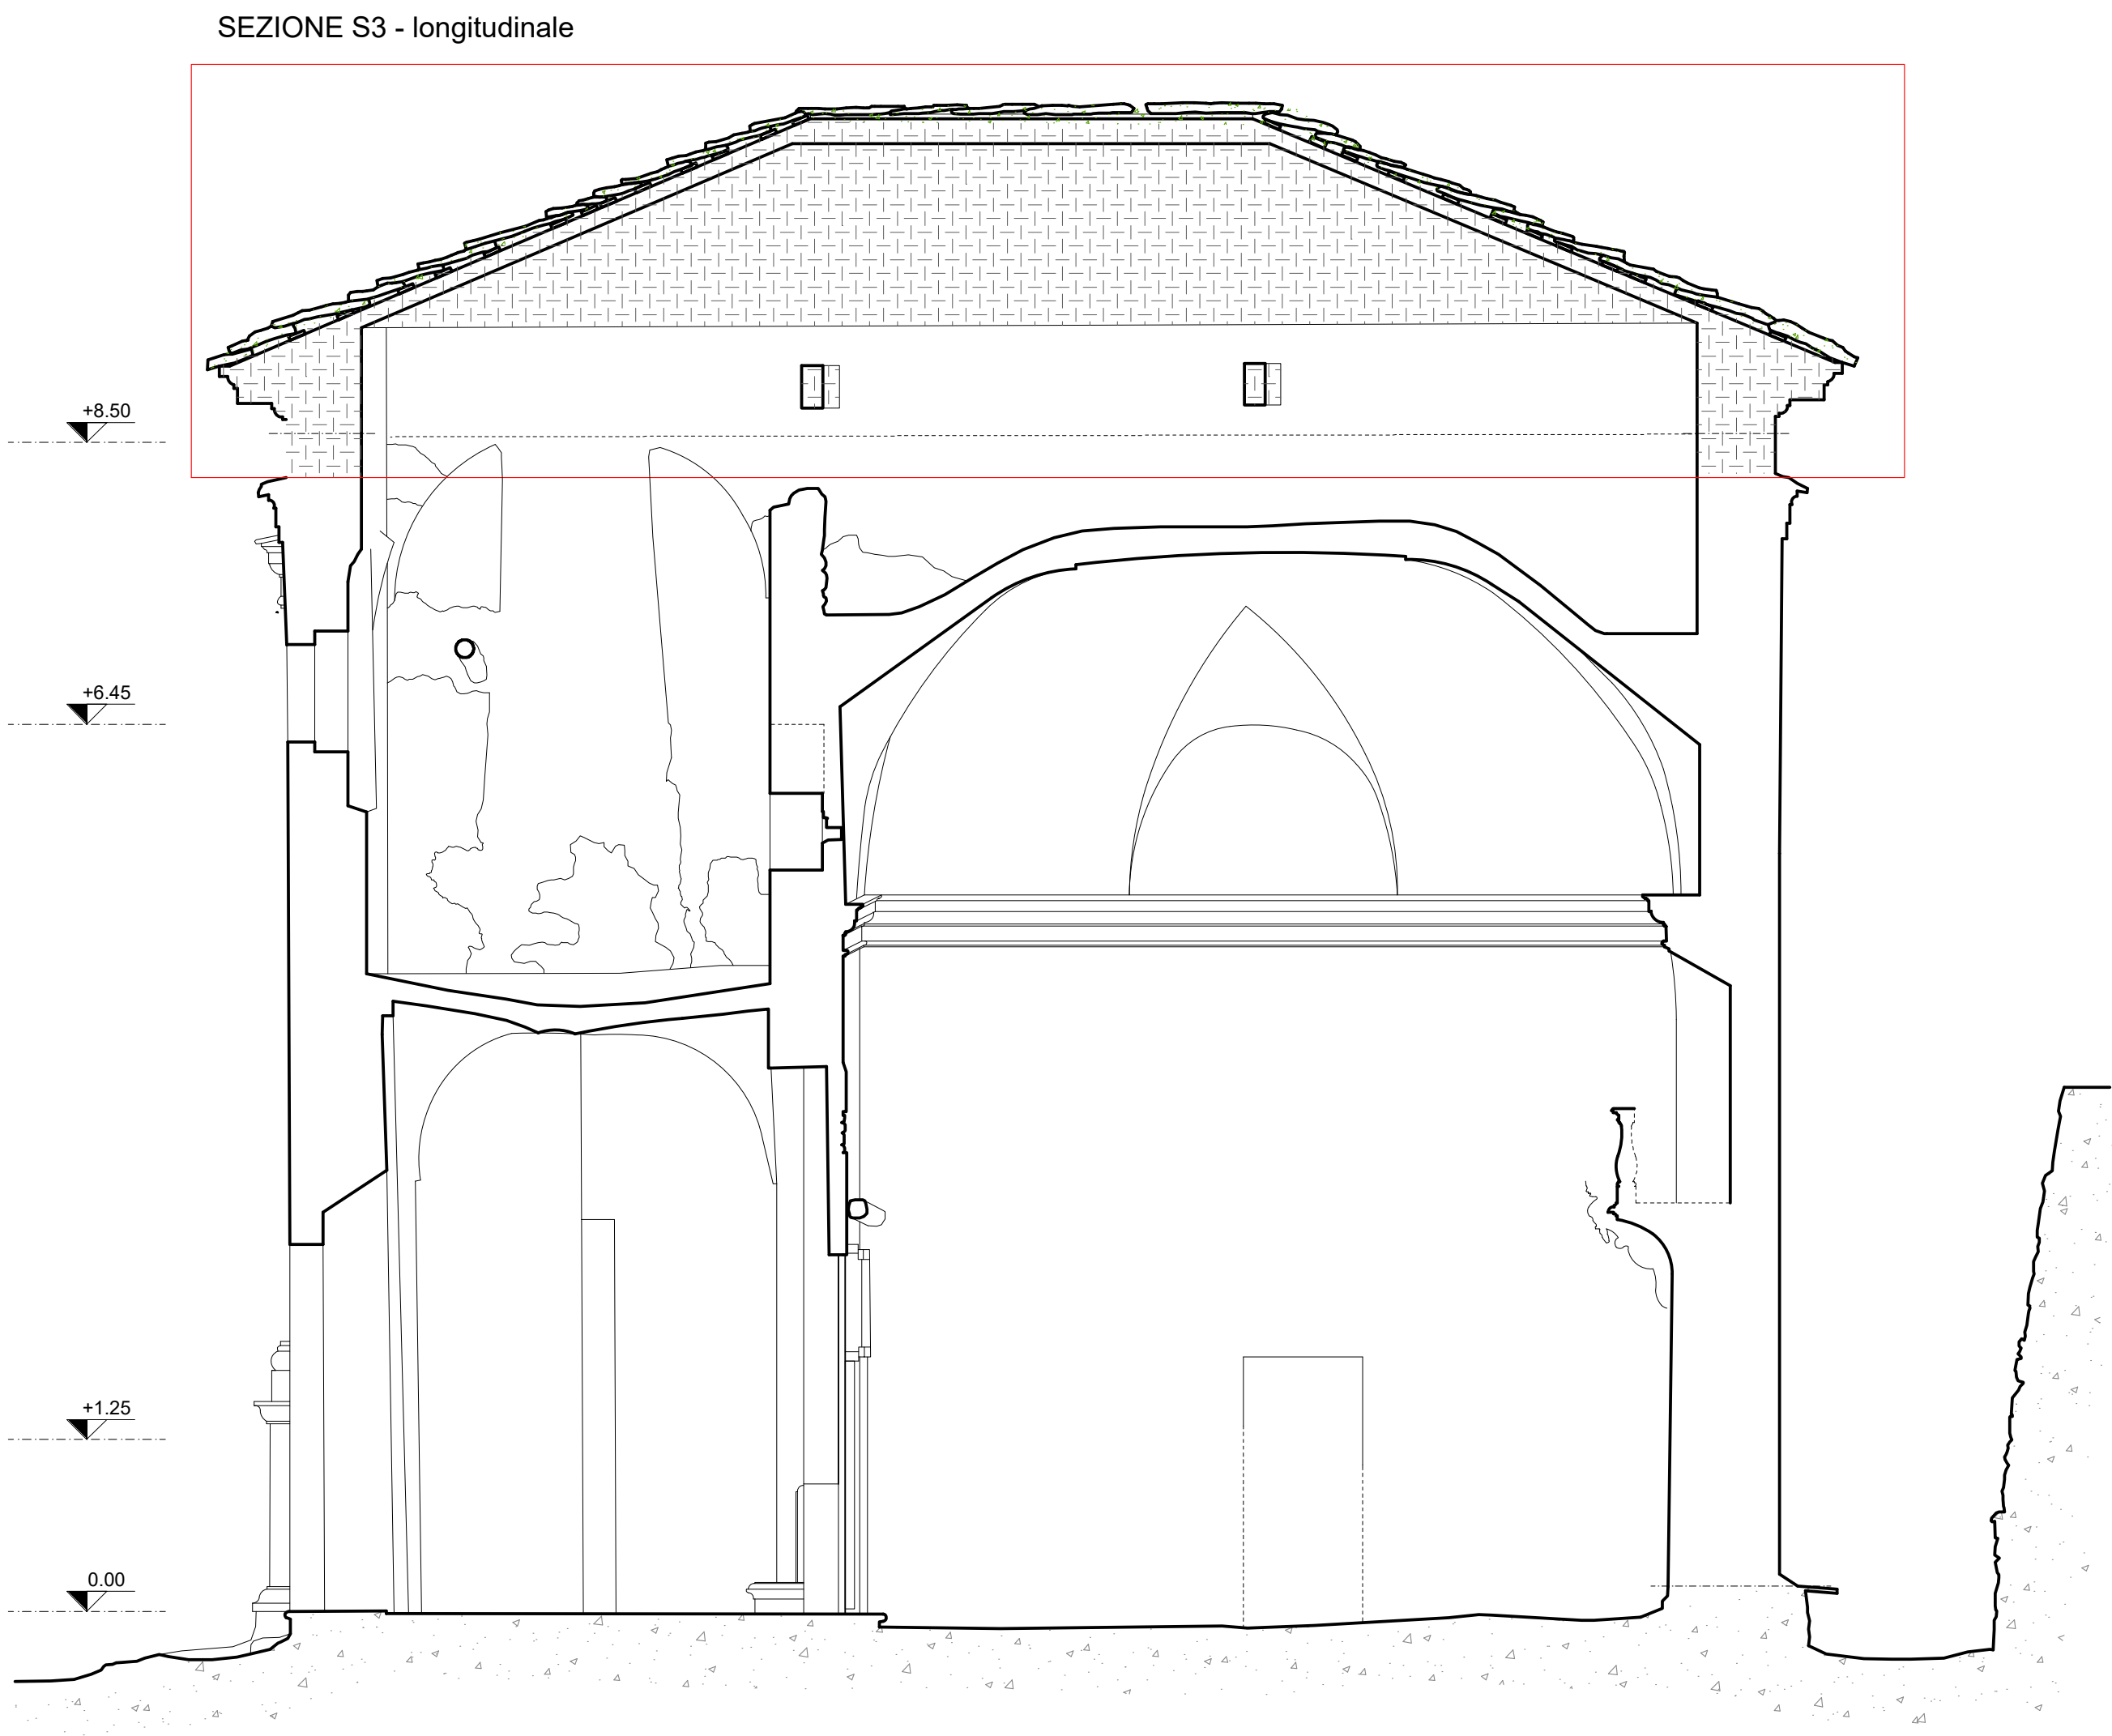
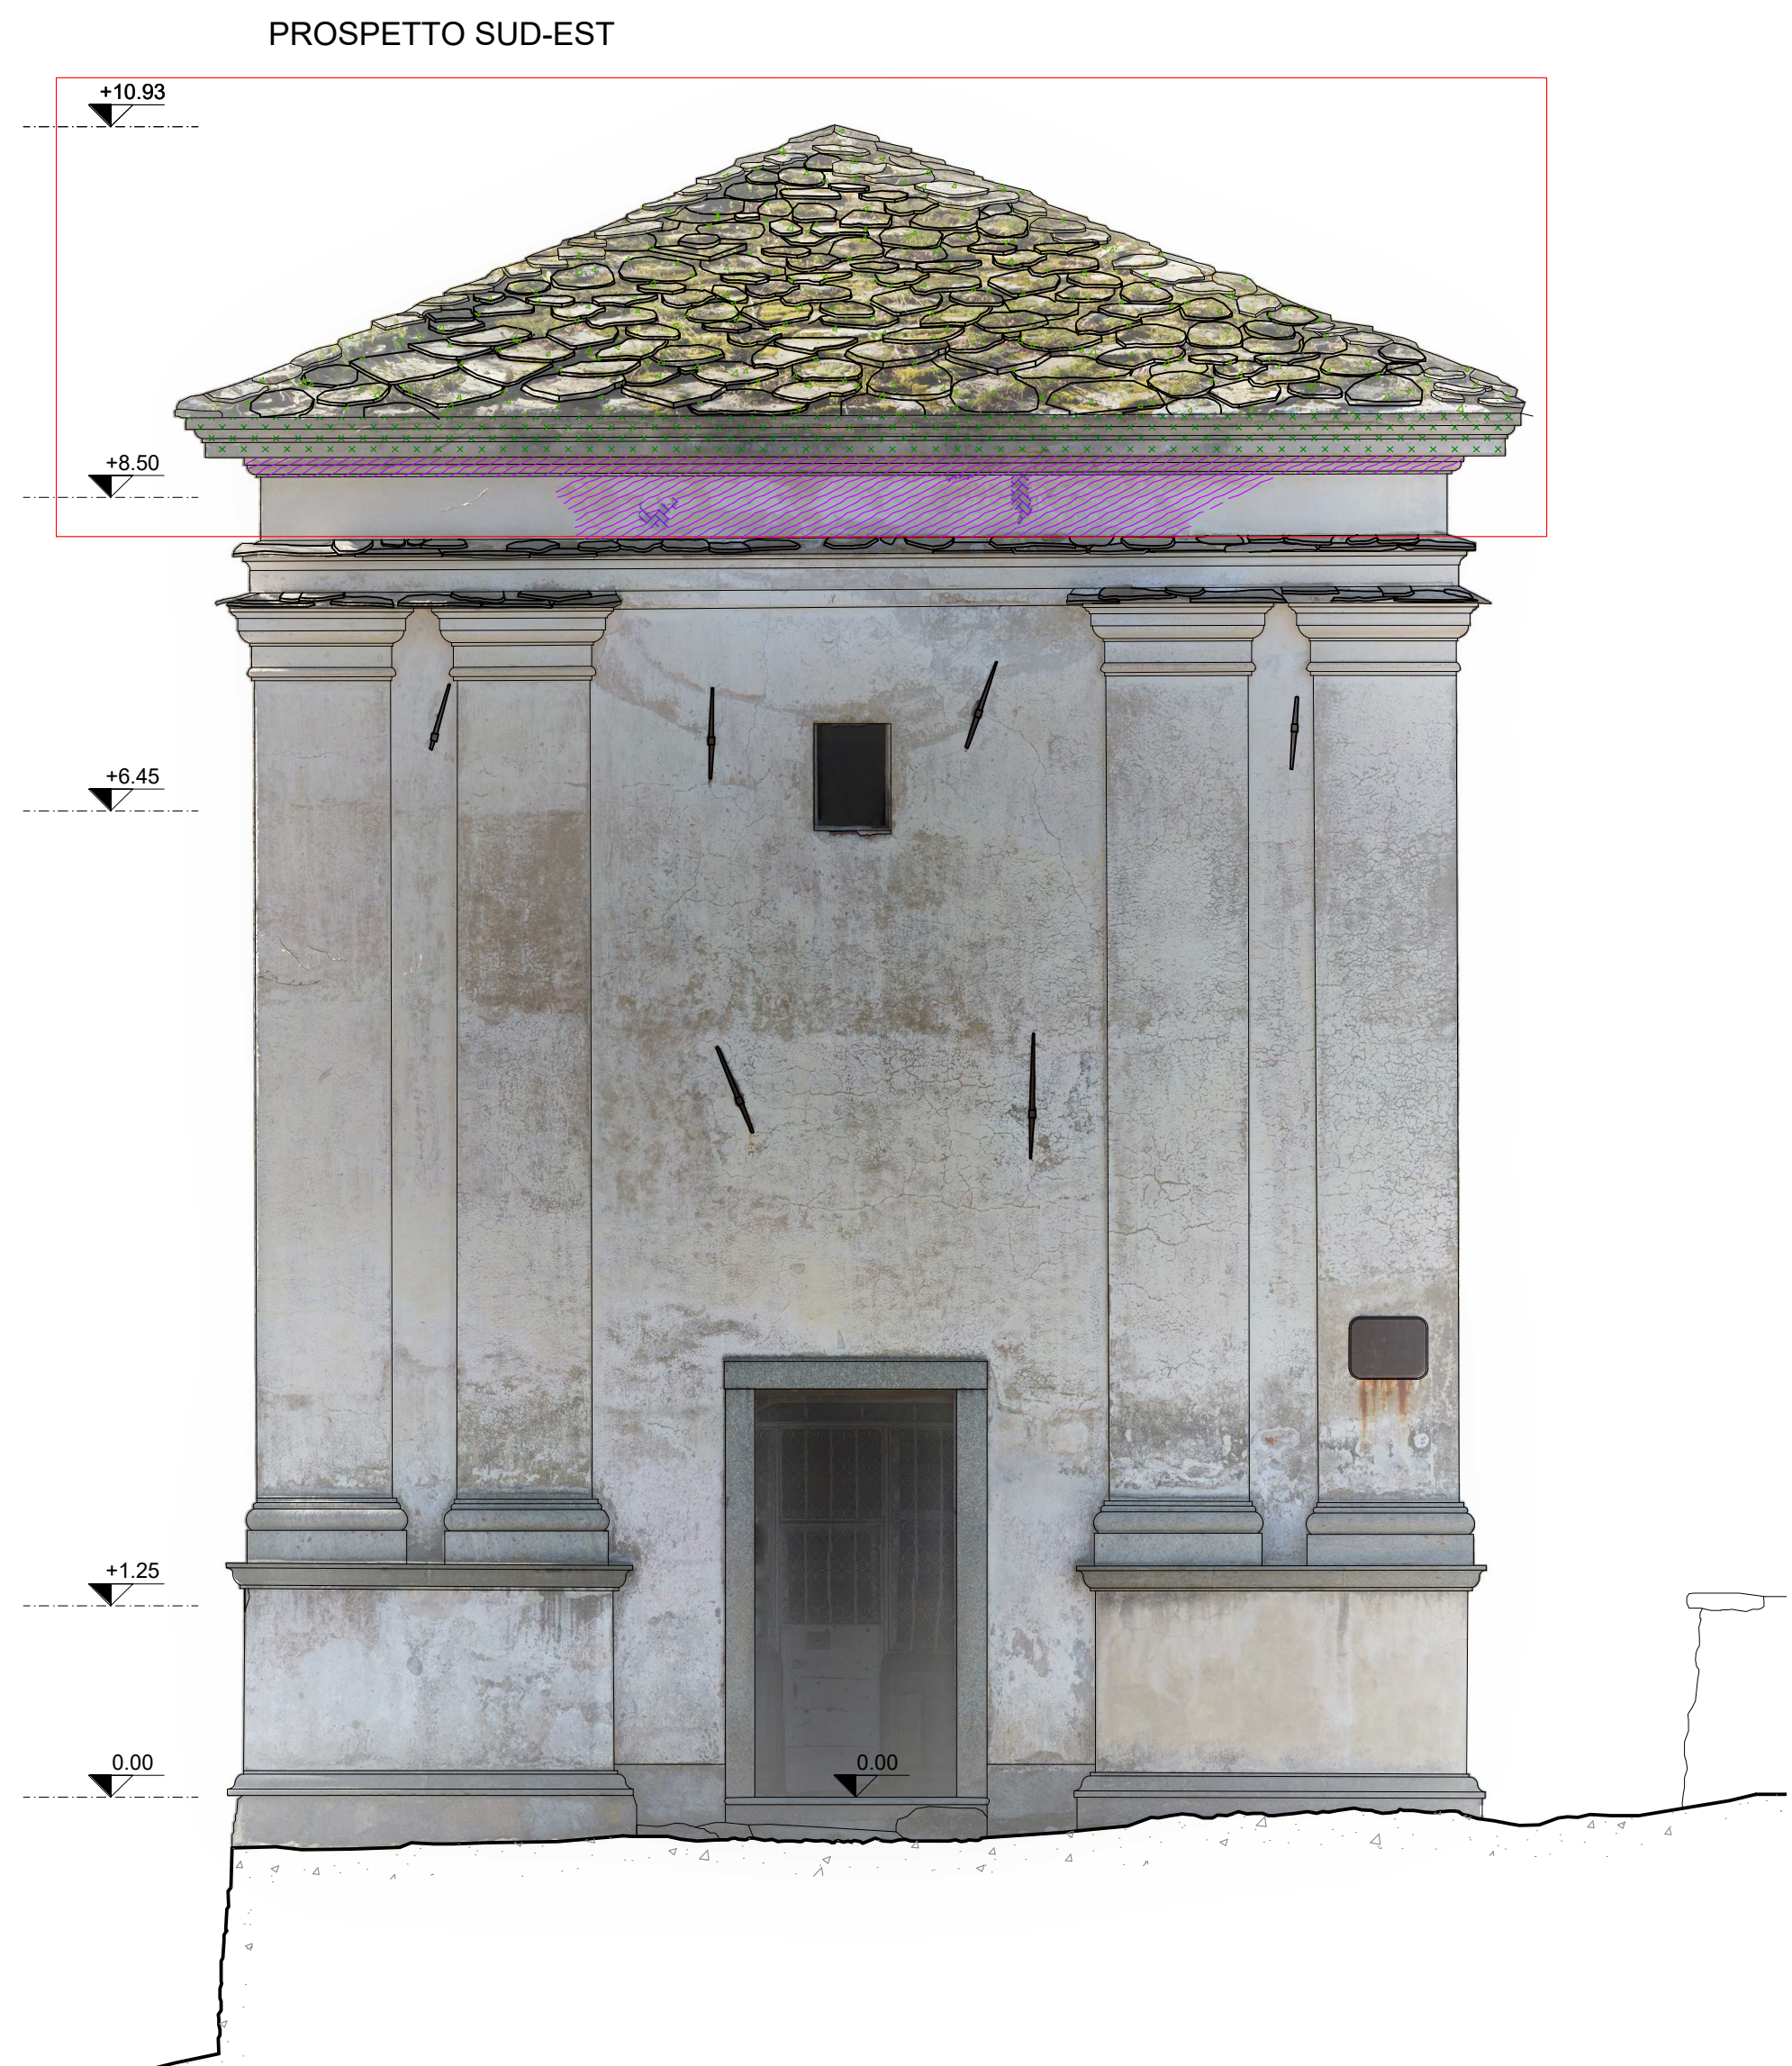
La copertura " in calcestruzzo armato che, oltre a costituire un elemento monolitico rigido e pesante che incide sul comportamento strutturale della cappella seicentesca, rileva la perdita materica sino a mostrare la maglia metallica, oltre a molteplici patine di sali cristallizzati in superficie. Causa di tale degrado è dovuta alla disgregazione distributiva e scivolamento delle losse di pietra di copertura.

DEGRADO BIOLOGICO

vegetazione attiva e muschi
-

patina biologica e croste

Presenza di muschi, licheni e simili  
Umidità, azione degli agenti atmosferici, marcata manutenzione  
Strato sottile aderente alla superficie e di evidente natura biologica  
Umidità, azione degli agenti atmosferici, marcata manutenzione

DEGRADO CORTICALE

lacuna di intonaco
-

esfoliazione materica

Perdita materica sino a riciclo  
Azione chimico-fisica  
Degradazione che si manifesta con distacco, spesso seguito da caduta, di uno o più strati superficiali paralleli fra loro  
Agenti chimico fisico ambientali, sbalzi termici, composizione materica di supporto paretale

DEGRADO STRUTTURALE

emergenza ferro armatura, infiltrazioni meteoriche

Perdita materica  
Azione chimico-fisica dovuta alle infiltrazioni di acqua dalla copertura in losse

Asportazione delle losse, cementi delle lastre per successivo riuso, pulizia delle lastre da muschi e licheni con spatole e pennellasse  
Demolizione controllata del cordolo

Demolizione controllata del cordolo, realizzazione di nuovo cordolo in muratura di laterizio, realizzazione di riciclo e drenaggio, scabro a calce  
Demolizione controllata del cordolo, realizzazione di nuovo cordolo in muratura di laterizio, realizzazione di riciclo e drenaggio, scabro a calce

Demolizione di cordolo e copertura in c.a. di notevoli dimensioni e massa causata di problematiche strutturali, realizzazione di cordolo in muratura di laterizio e struttura lignea per posa di copertura in losse di recupero e di nuova fattura
